Betriebsunterbrechungen undenkbar

Sanierung am laufenden Band

In den Hallenschiffen des DHL-Logistikzentrums Hannover laufen die Sortieranlagen und Förderbänder 24 Stunden täglich, also rund um die Uhr. Undichtigkeiten der U-förmigen Flachdachfläche erforderten schnelles Handeln. Die Sanierungsgullys der SitaSani® DSS-Serie liefern eine praktikable Lösung.

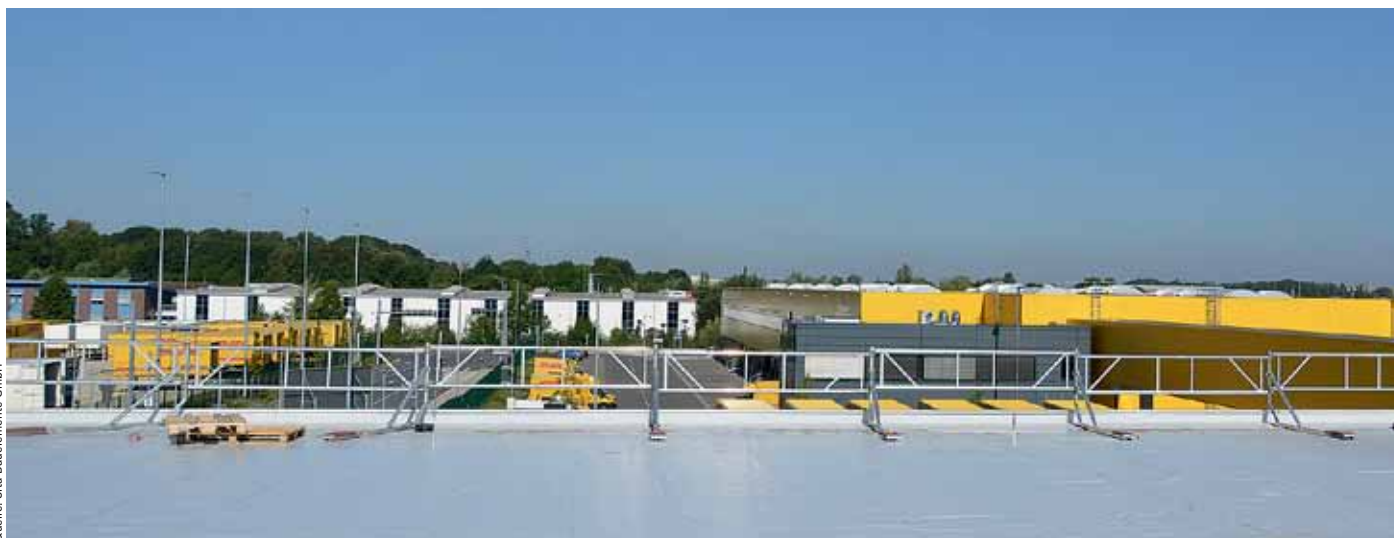
22.000 m² frisch saniert: Das Flachdach über dem u-förmig angelegten DHL-Logistikzentrum.

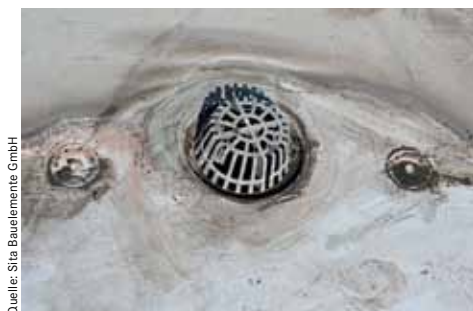
Eine Überprüfung der bestehenden Entwässerung ergab, dass die Anschlüsse an das druckbeaufschlagte Rohrsystem noch in Ordnung waren. Ursache der Undichtigkeiten waren alte Dachgullys, die teilweise in Schiefelage geraten waren. Da es sich hier um ein Druckströmungssystem handelt, galt es eine Lösung zu finden, die die Ablaufleistung der DSS-Bestandsanlage nicht minderte.

In Schiefelage: Losgelöster Altgully als Quelle von Undichtigkeiten im Halleninneren.

Die Problemlösung kam in Form einer Topfsanierung mit Sanierungsgullys der SitaSani® DSS-Serie. Der Vorteil war, dass die Bestandgullys im Dach verbleiben konnten und direkt in den

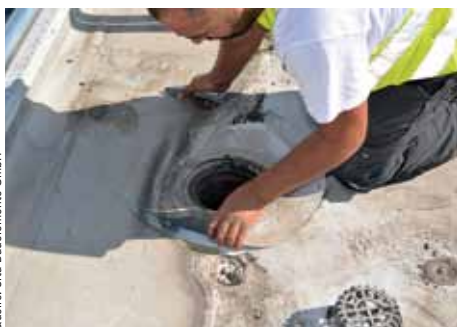
„Alte Schätzchen“ haben ausgedient: Sie werden kreisförmig aus der Dachhaut ausgeschnitten und ausgebaut.

Durchfeuchtete Bereiche der 120 mm hohen Mineralfaserdämmung wurden ausgetauscht. Auch die Töpfe der schadhaften Altgullys wurden ausgebaut. Gully für Gully erhielt dann ein Upgrade mit den SitaSani® 160 DSS Sanierungsgullys, die speziell für die Sanierung bestehender DSS-Anlagen entwickelt wurden. Insgesamt 90 Sanierungsgullys wurden auf dem weitläufigen Flachdach eingebaut. Da die Rohranschlüsse noch funktionsfähig waren, kam in Hannover das System zur Topfsanierung zum Einsatz. Mit einer Stützenlänge von 200 mm ragen die Sita Sanierungsgullys tief genug in den Bestandsaufbau, um kritische Anschlussstellen sicher zu überbrücken. Multikompatibel für fast jedes Dachgully-Fabrikat, passten sie mit einem Stützendurchmesser von 160 mm lückenlos in den alten Gullytopf.

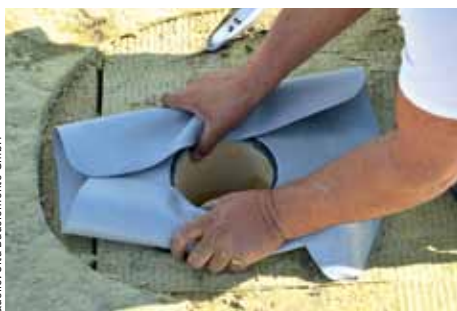
Passt genau in den alten Gully: Der SitaSani® DSS.

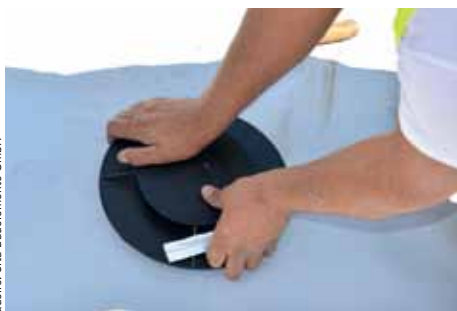
Der SitaAirstop ist auf dem Posten. Dieses Bauteil schützt DSS-Anlagen vor dem Eintrag von Luft.

Wird der Gully-Querschnitt verkleinert, vermindert sich normalerweise auch die Ablaufleistung. Die hohe Leistungsfähigkeit des Sanierungsgullys mit dem SitaAirstop macht den minimalen Querschnittverlust aber wieder wett. Der Airstop verhindert die durch die „Coriolis-Kraft“ (Wirbelbildung) verursachte Luftführung und unterstützt die Vollfüllung der Rohre. Mit dem Wirbel würde Luft in der Mitte des Ablaufs eingesogen werden, so dass dadurch die Ablaufleistung fiele. So leistet dieses kleine Funktionsteil einen wesentlichen Beitrag, den Unterdruck und die hohe Fließgeschwindigkeit sicherzustellen, die DSS-Anlagen so effizient machen. Die Corioliskraft ist eine Schein- oder Trägheitskraft, die auch dafür verantwortlich ist, wie herum sich Tief- und Hochdruckgebiete auf der jeweiligen Erdhalbkugel drehen. Damit hat sie beispielsweise auch einen maßgeblichen Einfluss auf unser Wetter.

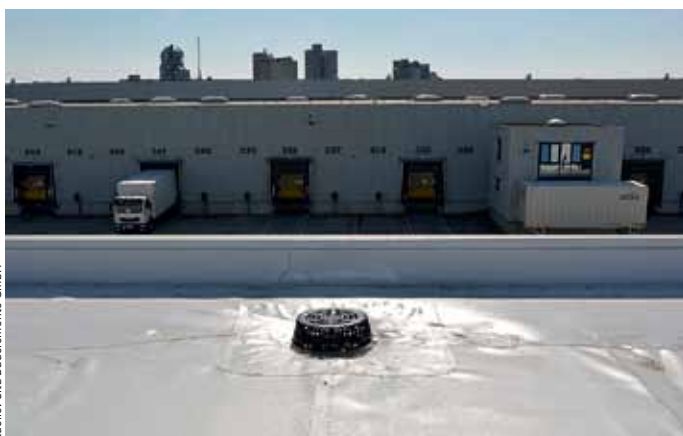
Strömungsgünstig im Tiefpunkt des Daches: Der neue Druckströmungsgully ist einsatzbereit.
